Opdrachtgever : Gemeente Hillegom
Naam project : Inspectie meerjarenbegroting oevers Hillegom
Betreft : Inspectieresultaten meerjarenbegroting oevers 2021-2030
Kenmerk en datum : 202000091-N-1_10-03-2021
Status : concept
Opgesteld door : Raul Delhaas
Goedgekeurd door : Jorrit Mies

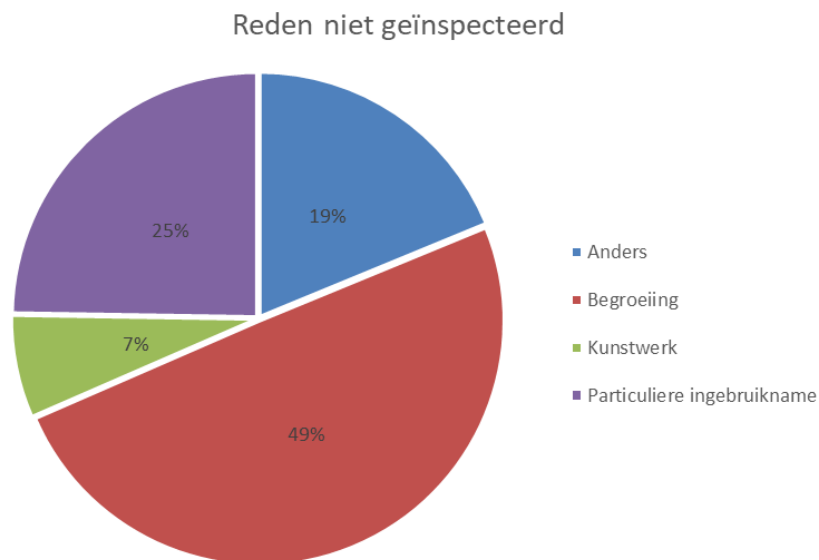
Figuur 1: Verdeling reden niet geïnspecteerde oevers

In de periode van 24 februari 2020 tot en met 6 maart 2020 en in de periode van 23 december tot 29 december 2020 is het areaal van 64 kilometer geïnspecteerd. Tijdens deze inspectie was ongeveer 15 kilometer niet mogelijk om te inspecteren. Oorzaken waardoor het niet mogelijk was om te inspecteren variëren van particulier in gebruik genomen oevers, overgroeid, onderdeel van kunstwerken. In figuur 1 is een cirkeldiagram te zien welke aangeeft om wat voor reden welk percentage van de 15 kilometer niet geïnspecteerd kon worden.

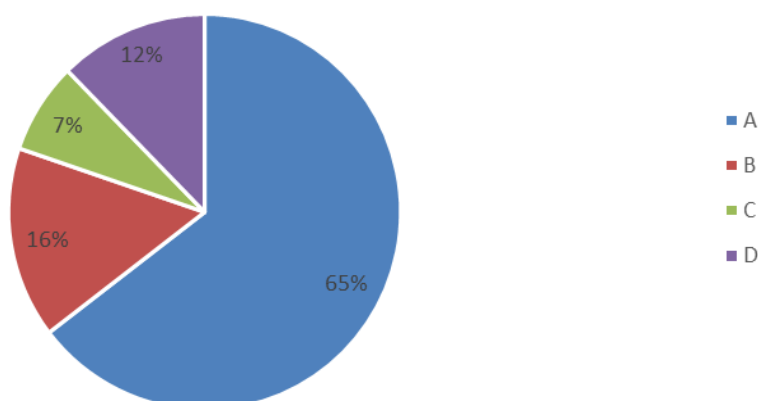
Figuur 3: Verdeling beeldkwaliteitsklasse van geïnspecteerde oevers

Van de totaal 58 kilometer die geïnspecteerd is, blijkt het grootste deel van het areaal op beeldkwaliteit A te zitten. Van 23% van het areaal (beeldkwaliteit C en D) is er groot onderhoud nodig om de oever naar het gewenste ambitieniveau te krijgen. In het onderstaande figuur is de verdeling van het areaal naar beeldkwaliteit weergegeven.

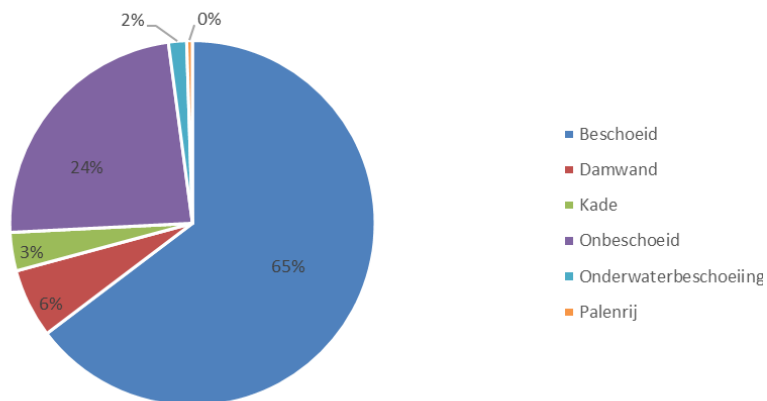
Figuur4: Type oever(bescherming) met kwaliteitsklasse C

Voor de oevers met beeldkwaliteit C, met een totale lengte van 4 kilometer, is in onderstaande figuur aangegeven wat voor typen oevers dit zijn. Het grootste gedeelte van de oevers met beeldkwaliteit C bestaat uit beschoeiingen. Verder bestaat een significant deel met beeldkwaliteit C uit onbeschoeide oevers en damwanden.

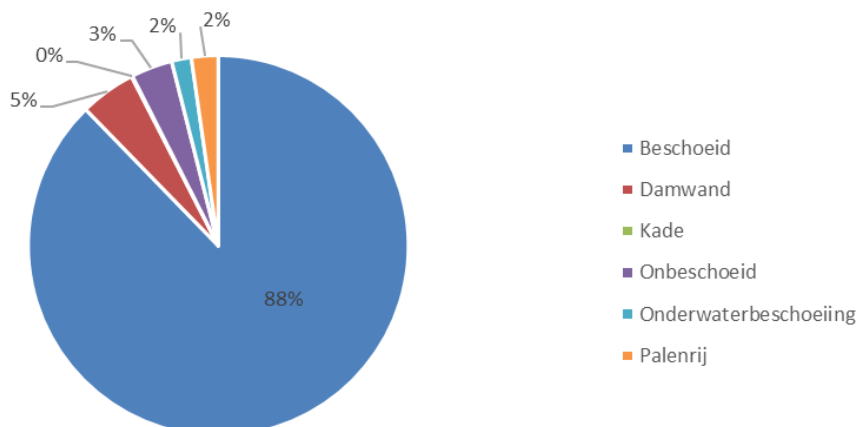
Figuur 4: Type oever(bescherming) met kwaliteitsklasse D

Van de oevers met een beeldkwaliteit D, met een totale lengte van 7 kilometer, is in onderstaande figuur aangegeven wat voor typen oevers dit zijn. Zoals te zien is, bestaat het grootste gedeelte van de oevers met beeldkwaliteit D uit beschoeiingen.
