# Hillegom, Wilhelminalaan 1

Addendum bouwhistorisch onderzoek april 2022 (IDDS Rapport A2169)

Projectnummer: 270924.01

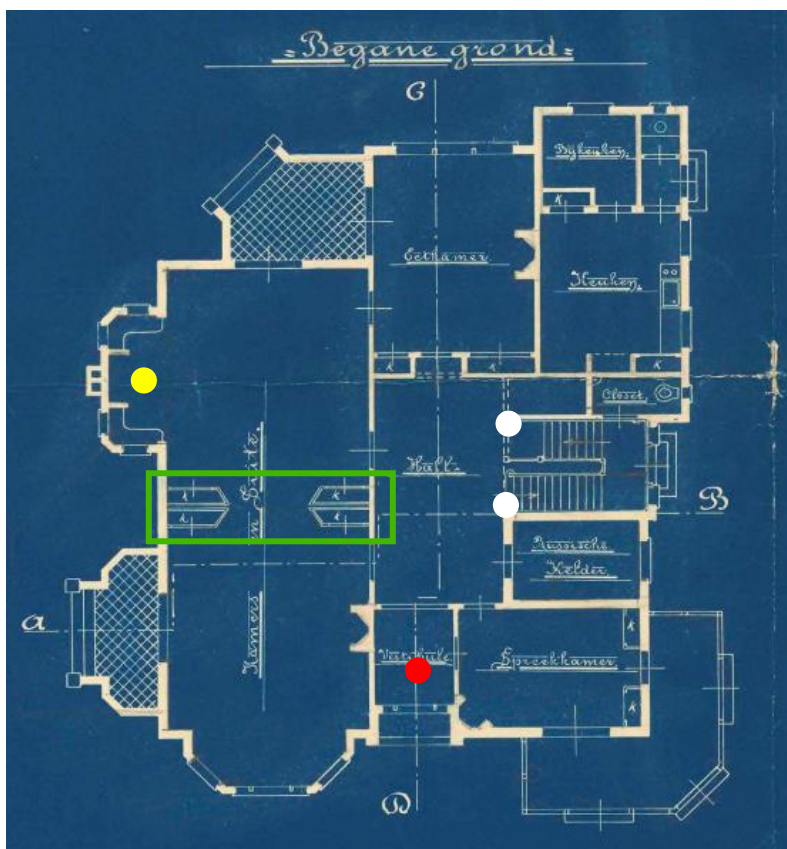
Bij het aanvullende onderzoek kon worden geconstateerd dat alle plafonds, op één na, verwijderd zijn. Het laatste rijk geornamenteerde plafond bevindt zich in de korte hal aan de zijde van de Wilhelminalaan. Het suitekozijn bleek vrijwel geheel verwijderd. De aftimmering van de *cosy-corner* was geheel verwijderd, de schouwmantel was nog wel aanwezig. Geconcludeerd kon worden dat de houten afwerking een latere aanpassing was geweest, mogelijk uit de jaren 1950. Een fragment van het oorspronkelijke stucplafond dat deze erker afsluit is nog aanwezig. Verder bleken alle parketvloeren vrijwel overal verwijderd, de granitovloeren in de verkeersruimten zijn nog wel aanwezig.

Figuur 2 Uitsnede uit de bouwtekening van 1905. De gele stip markeert de *cosy-corner*, de rode stip de locatie van het nog aanwezige geornamenteerde stucplafond, de witte stippen markeren de locaties van de cosoles. Het suitekozijn, in 2022 nog aanwezig en gemarkeerd met het groene kader, is grotendeels verwijderd. (BWT)

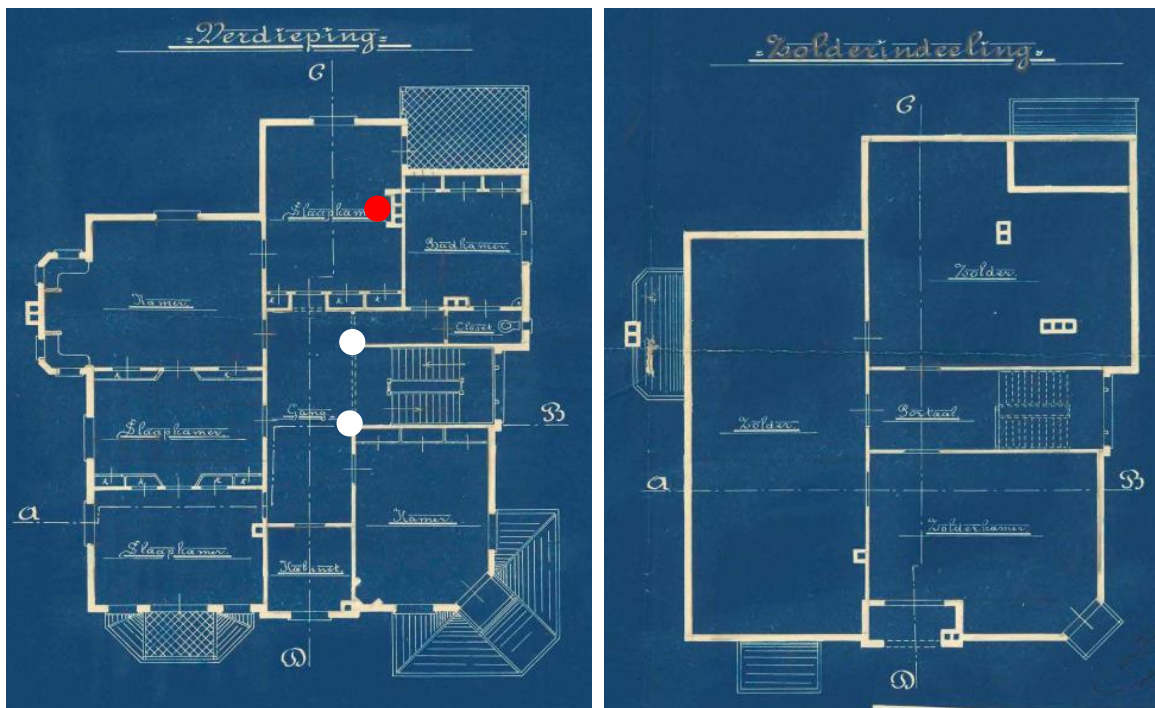
De *verdieping* kende van oudsher een sobere afwerking, de renaissancistische consoles en de schouwmantel in de achterkamer waren de enige afwerkingen die in 2022 noemenswaardig waren. In de huidige situatie zijn alle stucplafonds niet meer aanwezig, en dit geldt ook voor de renaissancistische consoles. Wat resteert zijn enkele deuren en de schouwmantel. Net als op de begane grond is de plattegrond van de verdieping, grotendeels daterend uit de bouwtijd na 2022 niet gewijzigd.

Figuur 3 Uitsnede uit de bouwtekening van 1905, links de verdieping, rechts de zolder. De witte stippen markeren de locaties waar de consoles na 2022 verdwenen zijn, de rode stip markeert de nog aanwezige schouwmantel. (BWT)

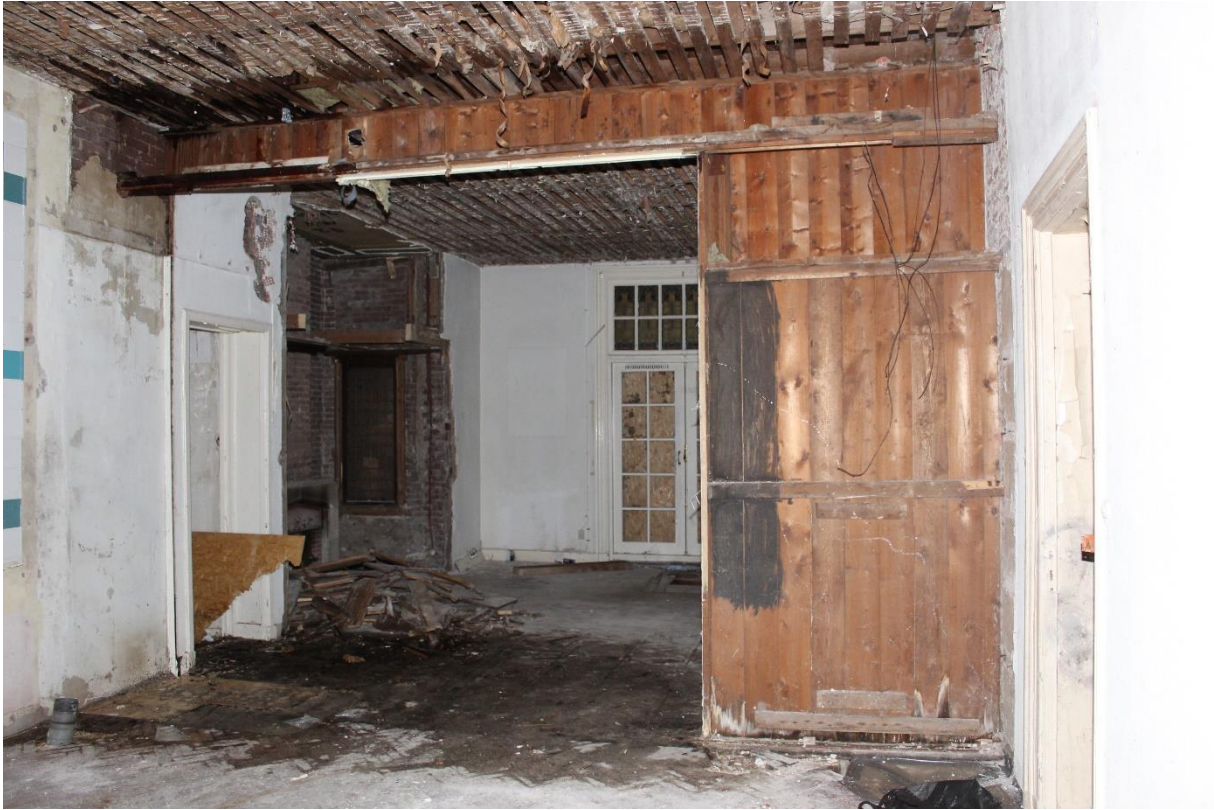
*Figuur 12 Opname vanuit de voorkamer in de richting van de achterkamer, met het restant van het suitekozijn.*

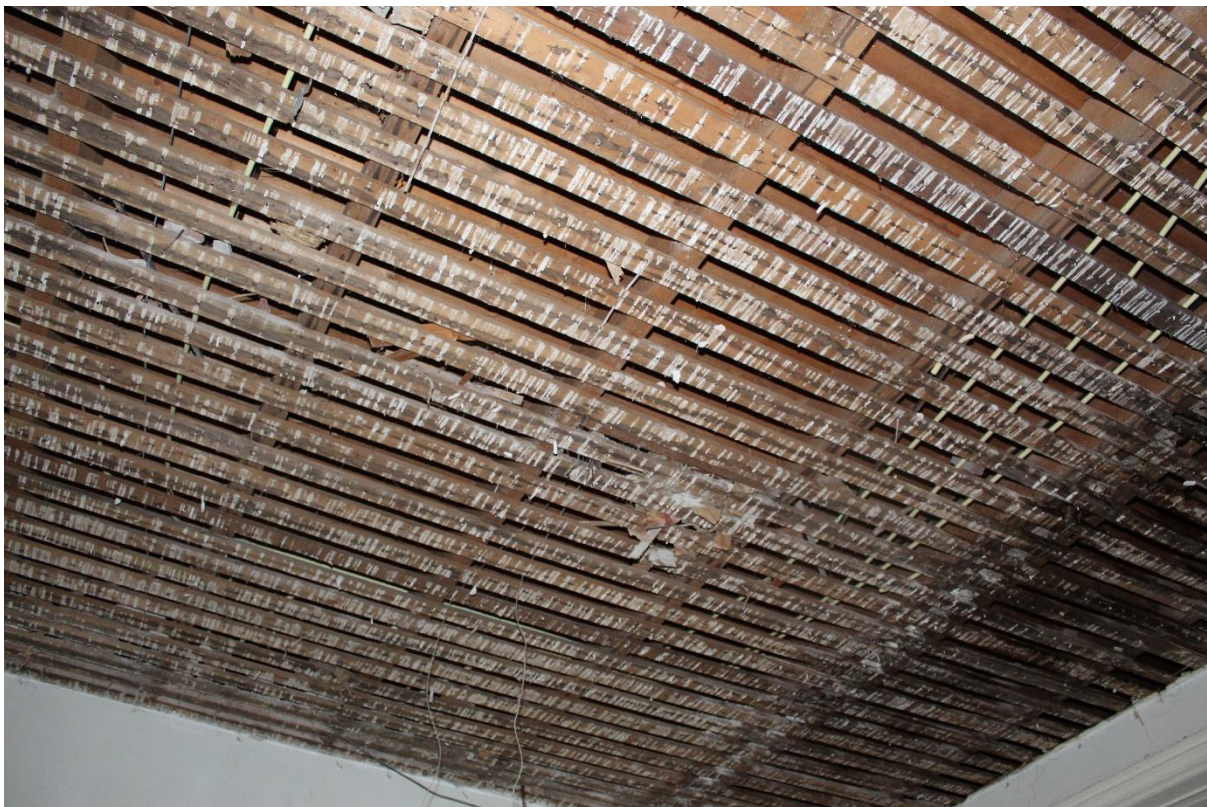
*Figuur 18 Het latwerk waar één van de stucplafonds. Deze situatie is exemplarisch.*

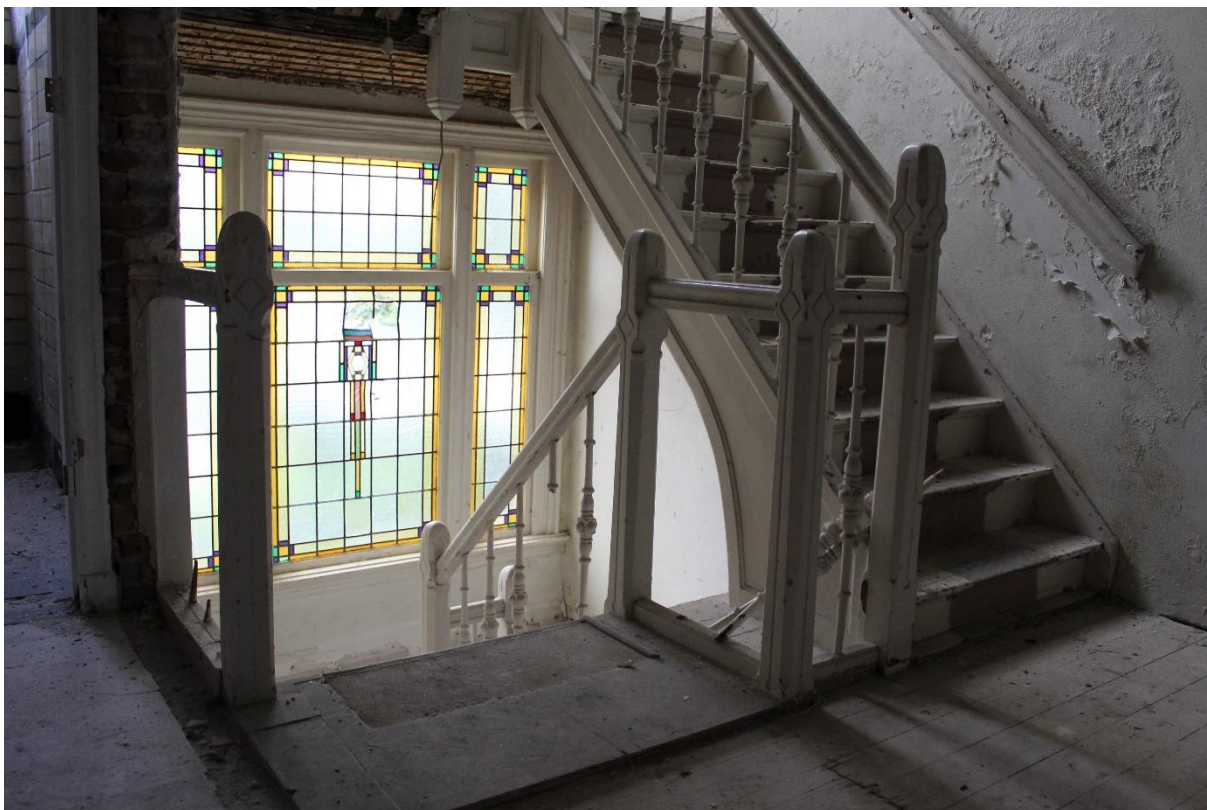
De kenmerkende plattegrond van de begane grond, die in hoofdpzèt wordt bepaald door het forse trappenhuis met glas-in-lood vensters, de aansluitende hal en de kamer-en-suite met erkers is nog aanwezig. Een relatief groot aantal van de geprofileerde balusters in de traphekken zijn door de werkzaamheden kapot gegaan. Bij alle traphekken ontbreken balusters. De trappalen met Jugendstil snijwerk zijn behouden gebleven evenals de renaissancistische consoles die de geprofileerde boog in het trappenhuis dragen. Deuren en deurkozijnen zijn nog op enkele locaties aanwezig.

*Figuur 19 Het trappenhuis op de verdieping, met weggebroken en gehavende balustrades.*

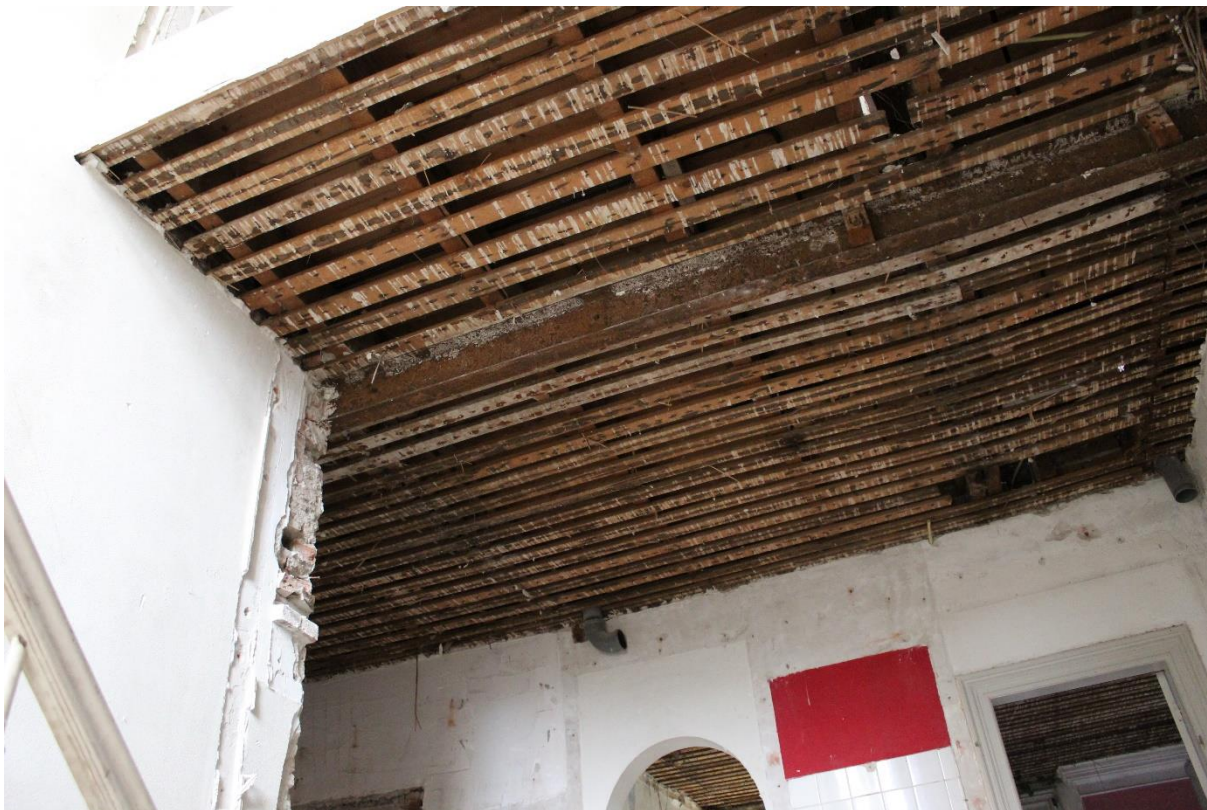
*Figuur 20 Het huidige plafon boven de overloop. Links is nog aanzet van een verwijderde console zichtbaar.*

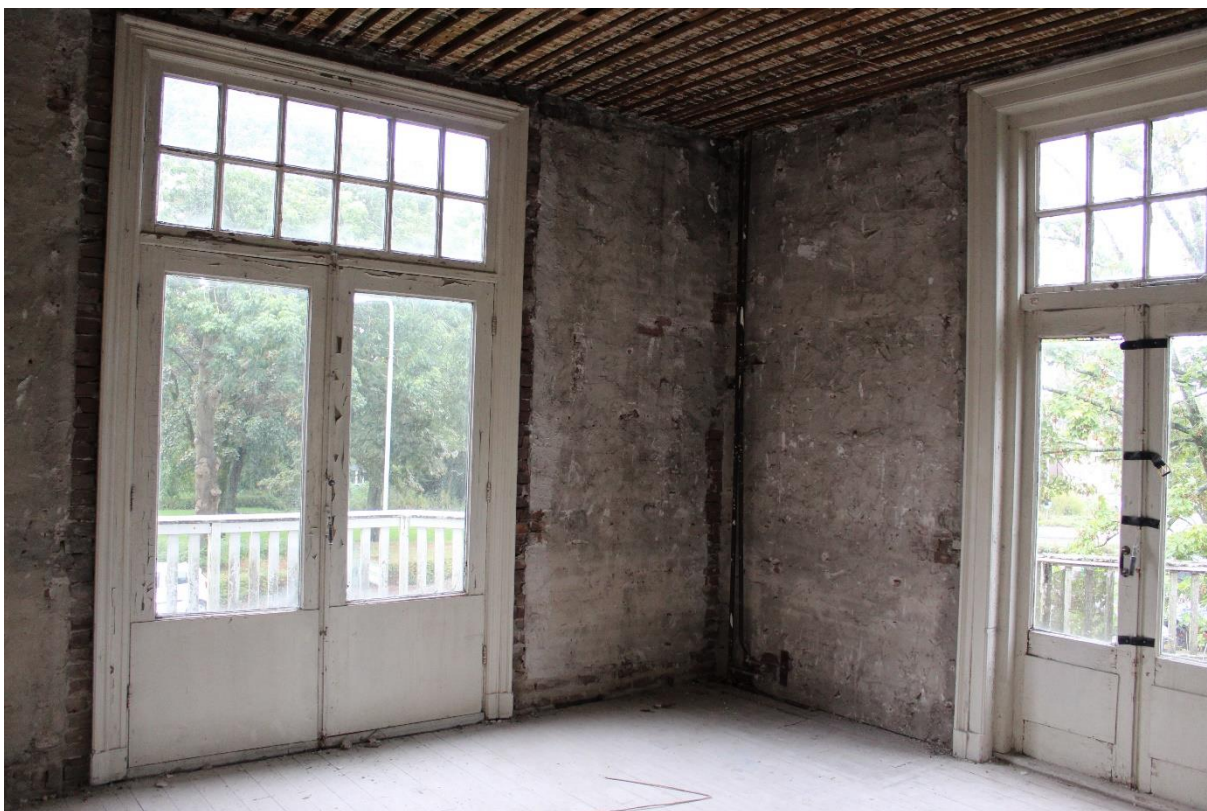
*Figuur 21 Eén van de kamers op de verdieping. De situatie van de overige kamers is identiek.*

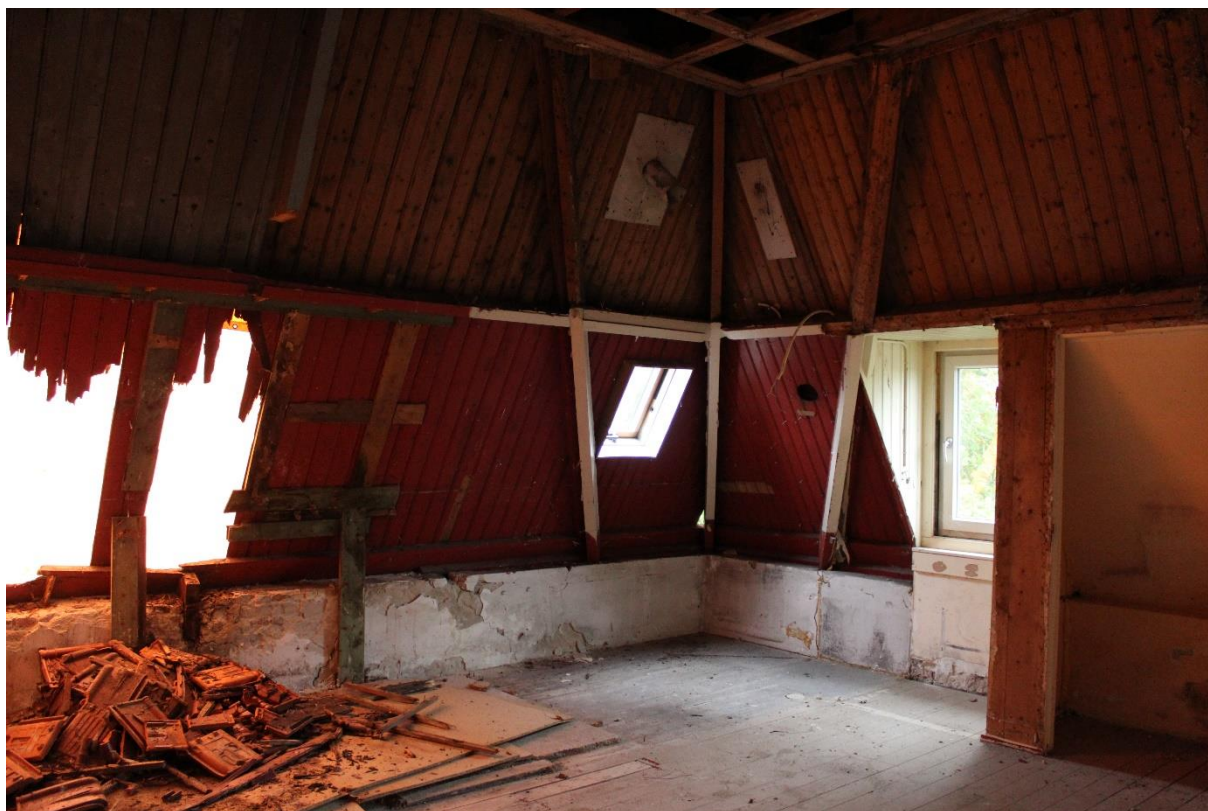
In 2022 waren de zolderkamers voorzien van recente afwerkingen. De hoofdopzet van de plattegrond en een aantal deuren behoorden tot de oorspronkelijke opzet. In 2024 waren alle zolderkamers gestript en de werkzaamheden lijken geleidt te hebben tot een beschadiging van het dakbeschot waardoor forse lekkages zijn ontstaan.

*Figuur 23 Eén van de zolderkamers. Door het gat in het dak hebben de elementen vrij spel.*
