Noorder Leidsevaart 26 te Hillegom

Milieuhygiënisch vooronderzoek
Nader en aanvullend bodemonderzoek
Verkennd onderzoek asbest
Asfaltonderzoek

Kenmerk : 1908M858/PMU/rap1
Datum : 3 februari 2020

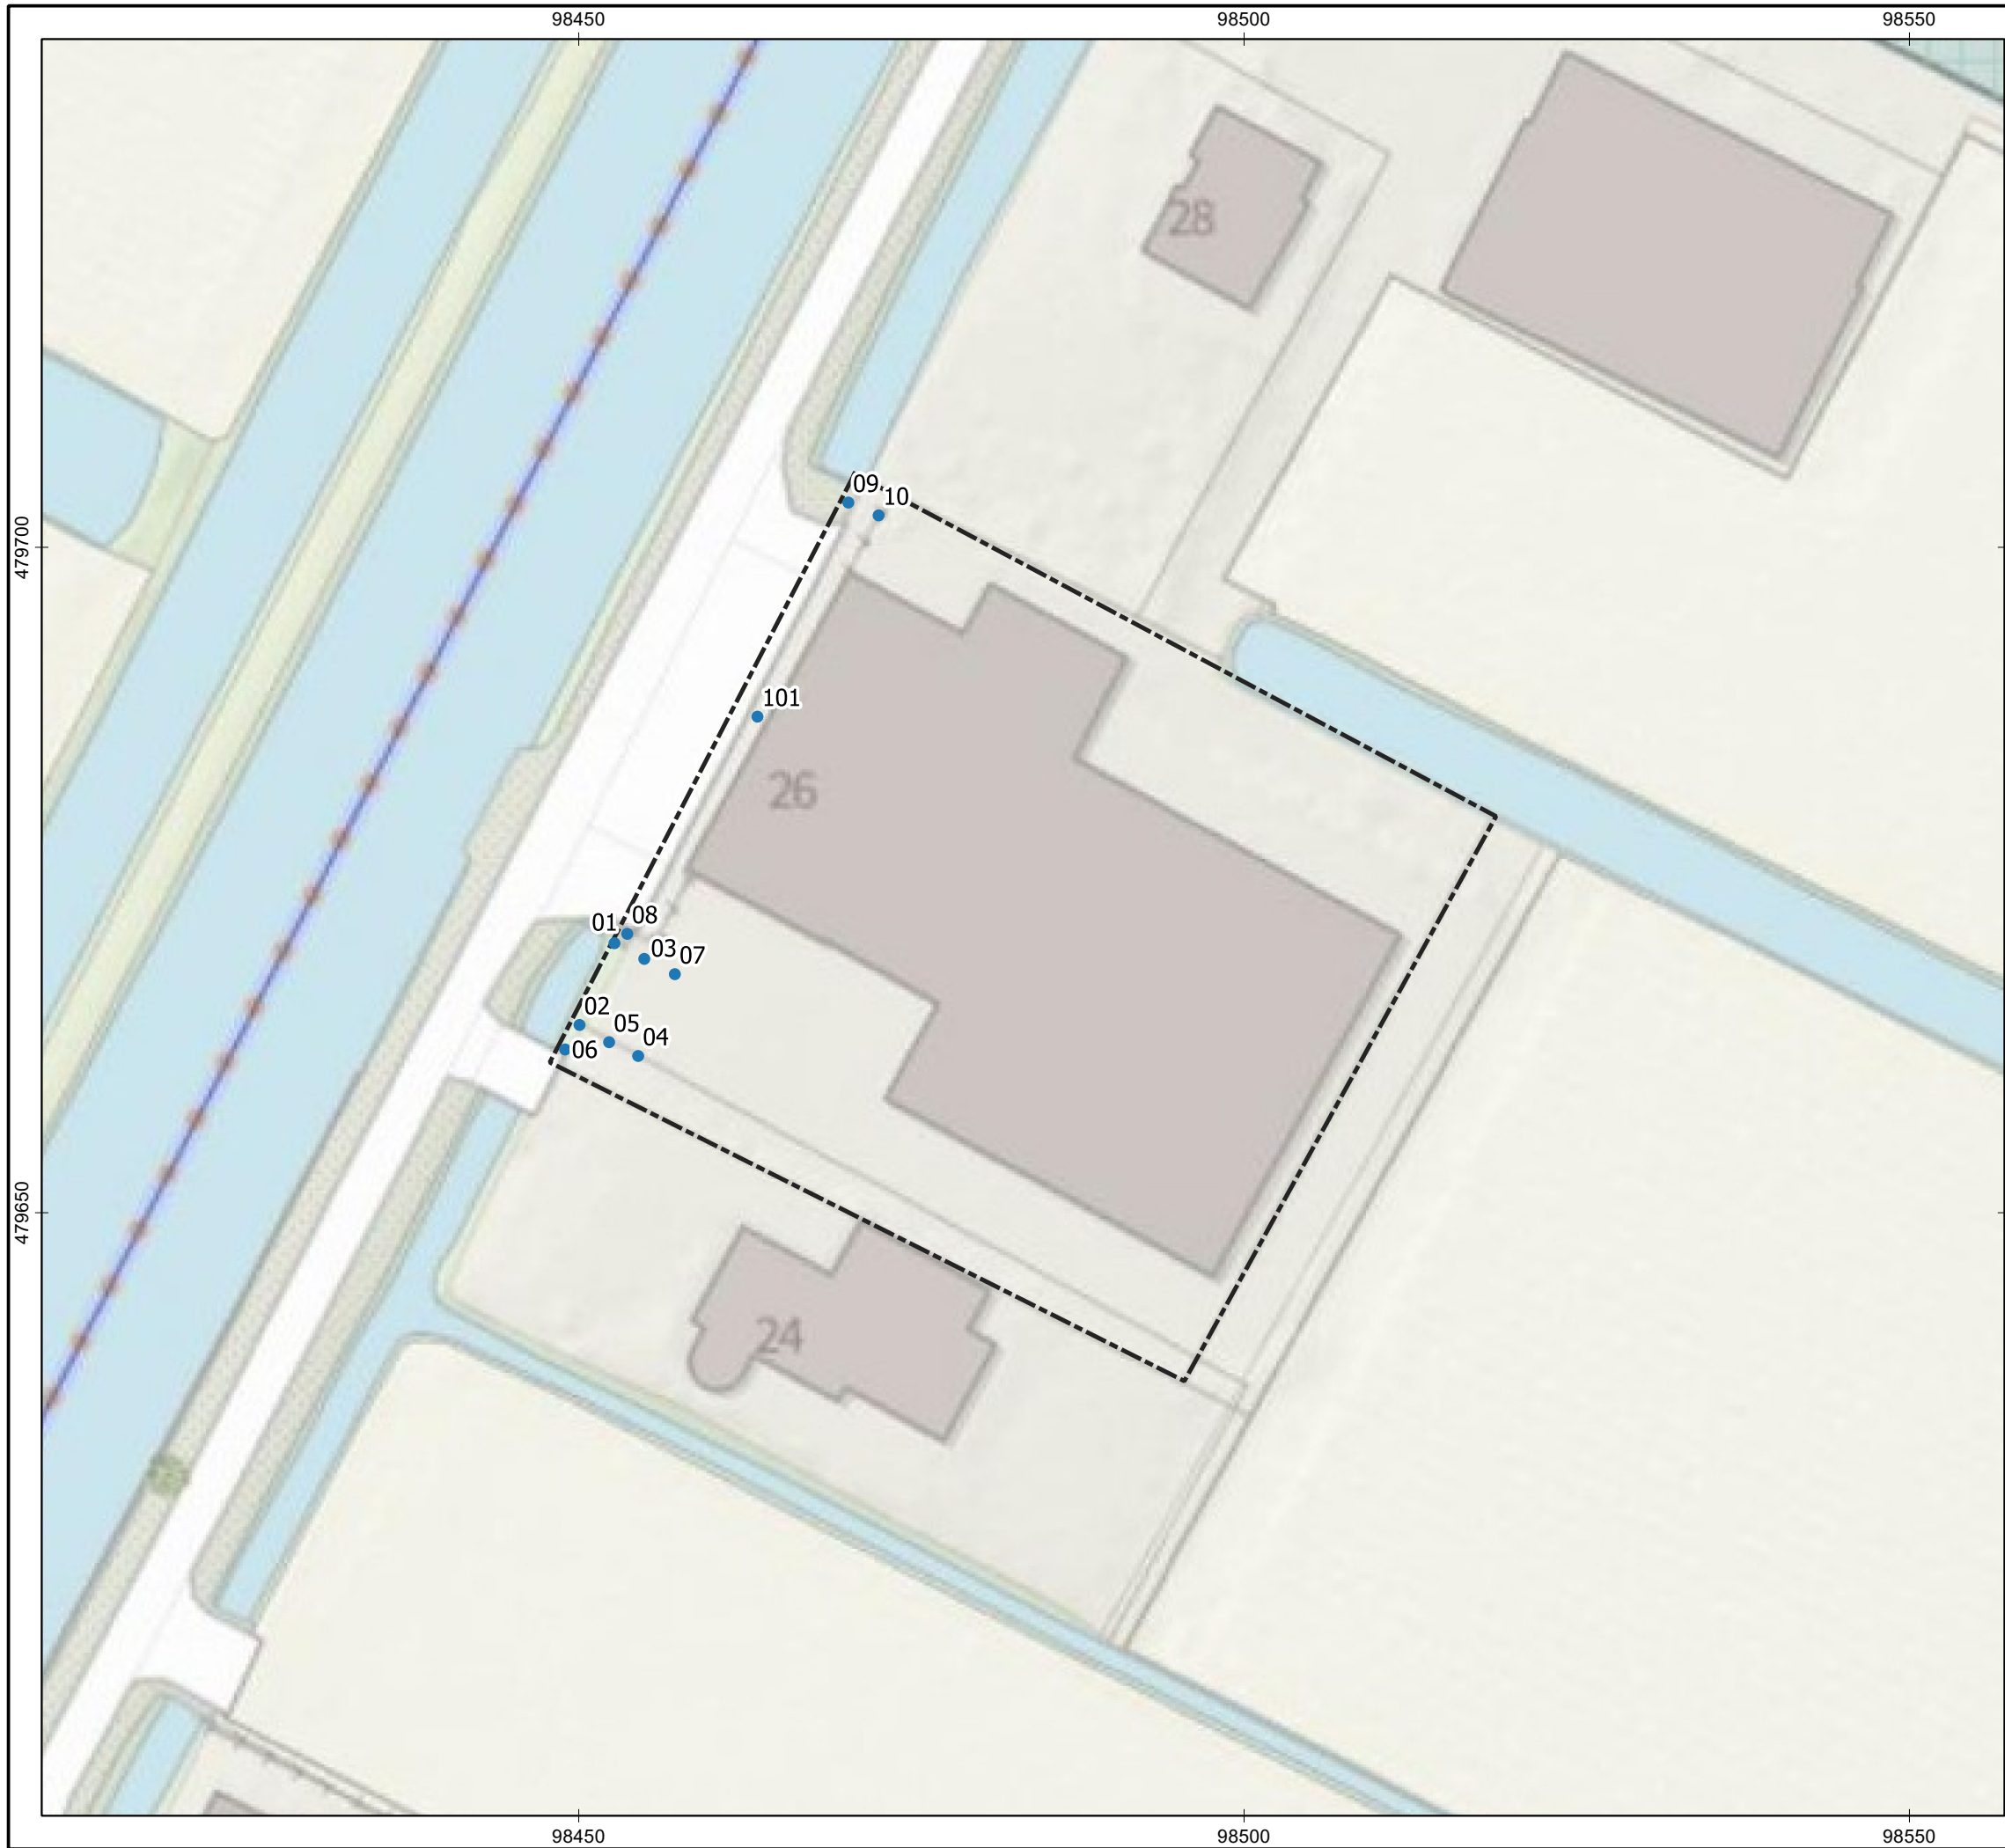
Tekening nr.	Versie nr.	Bijlage nr.
M858-BO-01	1.1	3

Een samenvatting van de tijdens het veldonderzoek uitgevoerde werkzaamheden is opgenomen in de navolgende tabel. De posities van de genoemde meetpunten zijn weergegeven op situatietekening 1.2 welke is opgenomen in bijlage 1.
