## Registeromschrijving Wilhelminalaan 1, Hillegom

Bouwhistorische verkenning met waardestelling  
en advisering

**Wilhelminalaan 1, Hillegom  
Gemeente Hillegom (ZH)**

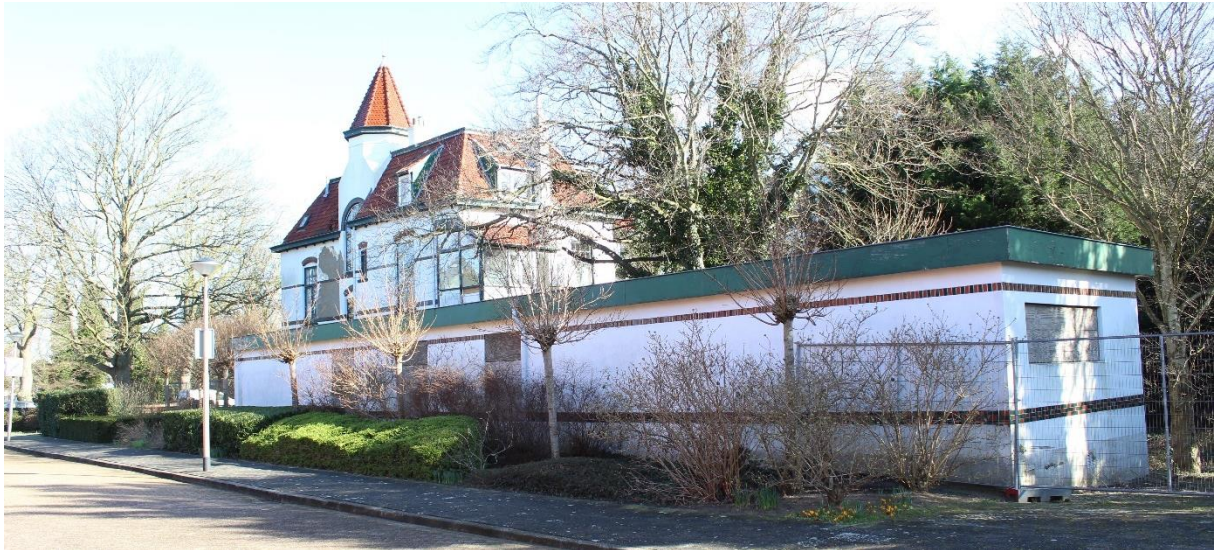
*Figuur 10: Opname van de uitbouw die in 1991 werd toegevoegd.*

Na de bouwtijd vinden er enkele aanpassingen aan het gebouw plaats. Zo maakt in 1951 de oorspronkelijke serre die zich aan de oostzijde, nabij de voorgevel bevindt plaats voor een nieuwe. Deze nieuwe serre wordt in de geest van het ontwerp uitgevoerd, maar is qua volume groter. In 1991 wordt de villa aan de achterzijde uitgebreid met éénlaags achterbouw. Twee jaar later wordt het pand verbouwd tot paramedisch centrum. In die periode zal ook de huidige situatie zijn ontstaan waarbij het linker- en het rechterdeel van de begane grond gescheiden zijn. Ook op de verdieping en de zolder worden kamers toegevoegd.

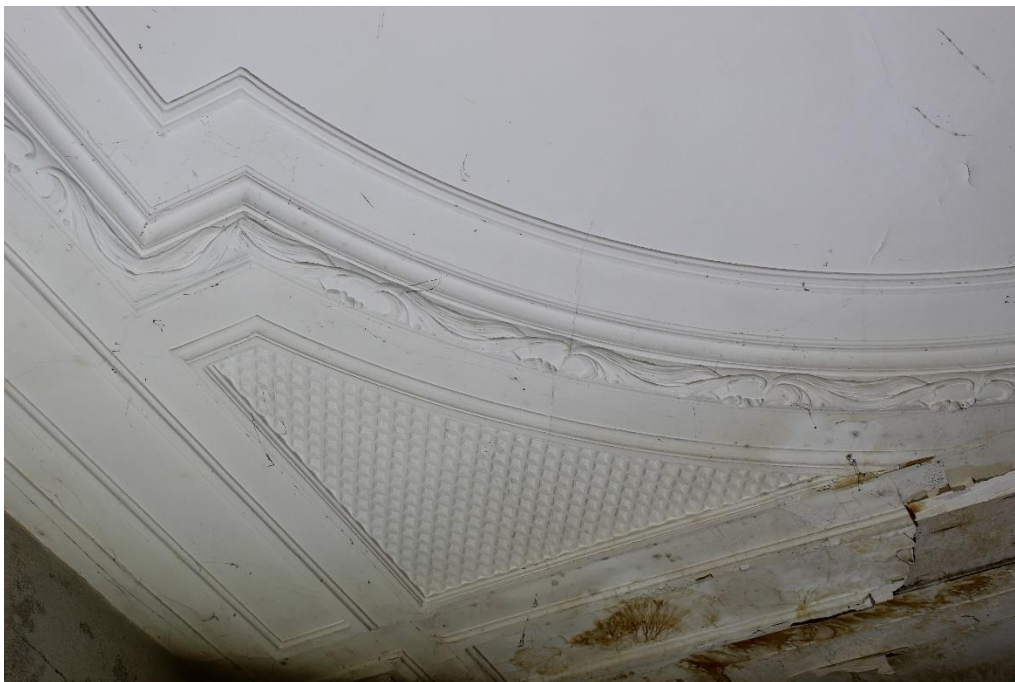
*Figuur 15: Het doekstuk van het plafond in de achterkamer.*

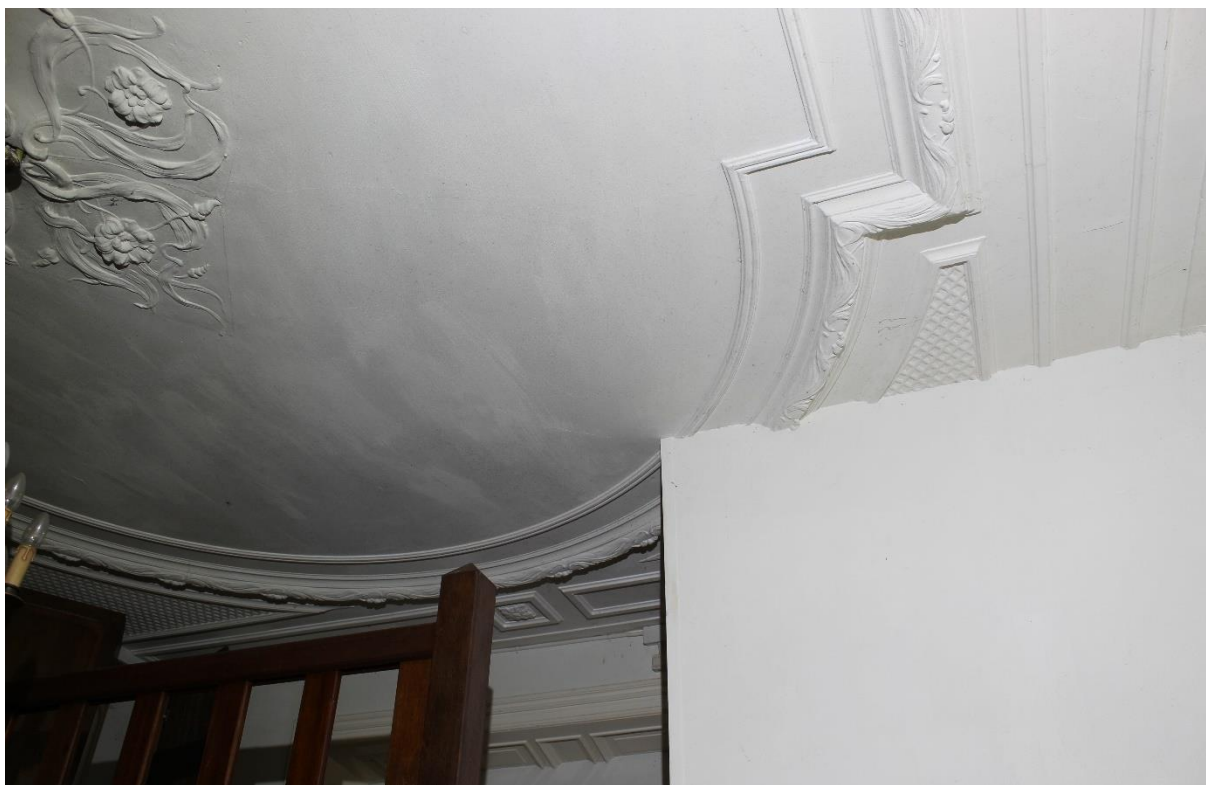
*Figuur 21: De profiellijst van het plafond in de achterkamer.*

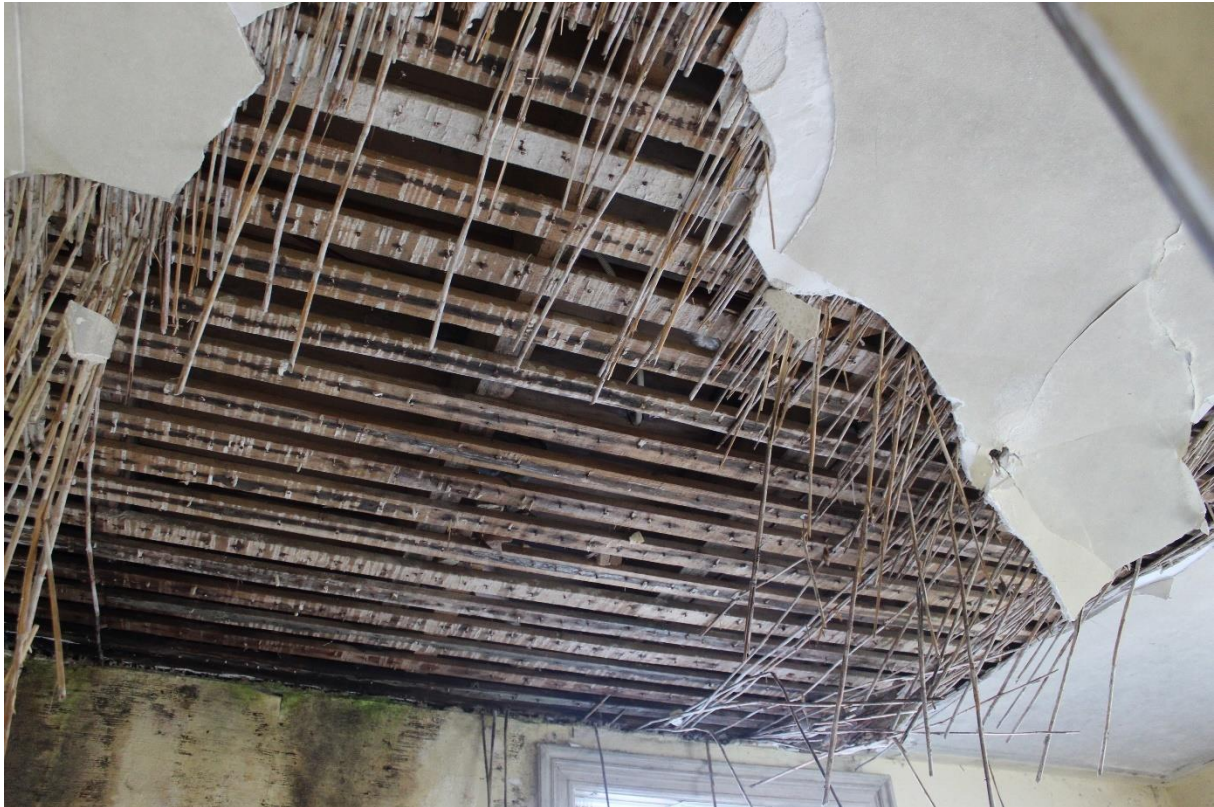
*Figuur 29: De plafondconstructie die door verval in het zicht is gekomen.*

De representatieve plafonds in het pand worden hoog gewaardeerd als onderdelen van de oorspronkelijke opzet, de mate van gaafheid en zeldzaamheid. De bouwkundige staat van de plafonds is door de langdurige leegstand, lekkages en de afwezigheid van onderhoud slecht. Daarbij vormen de plafonds en de draagconstructies een eenheid. Immers, de plafond zijn tegen de onderzijde van de houten vloerbalken bevestigd.

*De schade aan de plafonds is van dien aard en grootte, dat restauratie waarschijnlijk niet meer op redelijke wijze uitgevoerd kan worden. Omdat de plafonds nagelvast verbonden zijn met de balklagen, moet worden geconcludeerd dat het niet mogelijk zal zijn de vloeren te herstellen met behoud van de plafonds. Mede vanwege de genoemde bouwtechnische staat van de plafonds.*

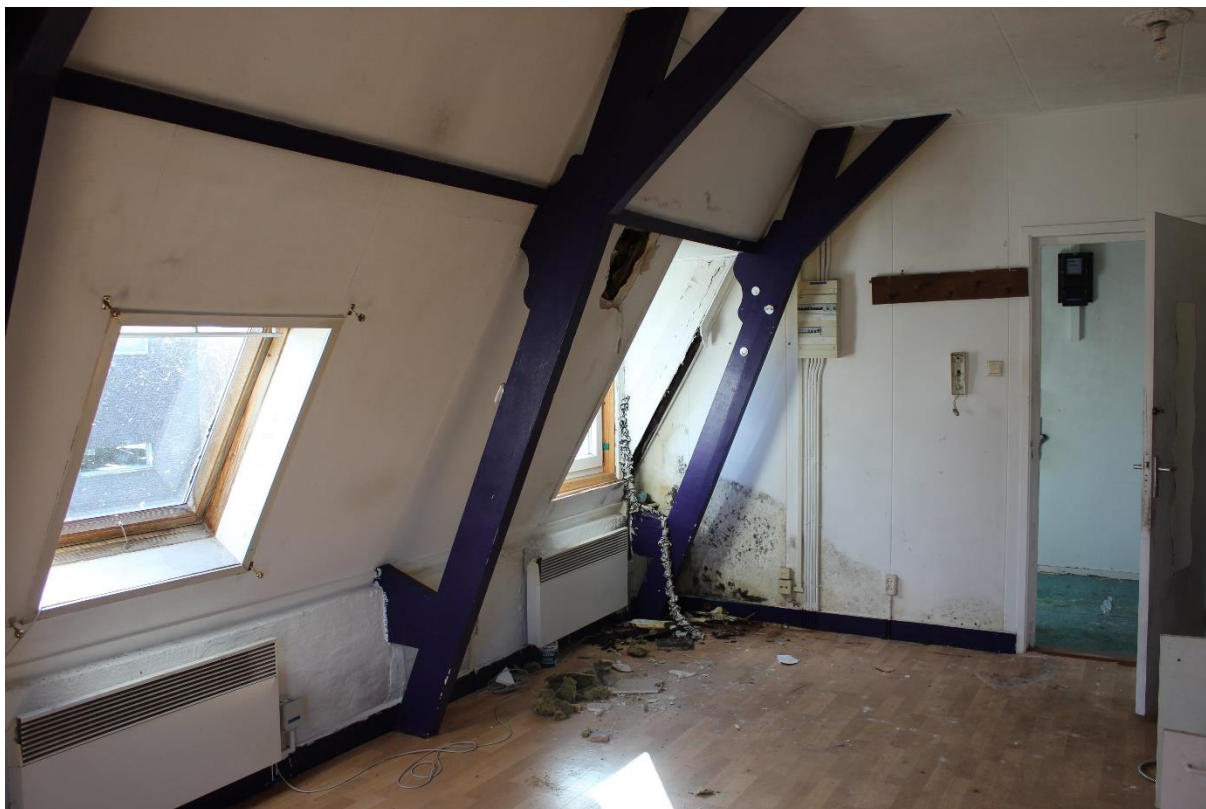
Figuur 33: De kapconstructie.

De vloerconstructies in het pand zijn alle van hout, met uitzondering van de granitovloeren in gangen achter de entrees. Omdat na de bouw plafonds werden aangebracht zijn de vloerbalken niet voorzien van enige representatieve profilering of afwerking. Op de zolder is de kapconstructie vrijwel geheel in het zicht. Het betreft een vrij standaard constructie met jukken waarvan de spantbenen vrij steil zijn geplaatst om de beschikbare zolderruimte te optimaliseren. Over de dekbalken liggen de balken waarop het platte dak is bevestigd. Het constructiehout is machinaal gezaagd, er zijn derhalve geen telmerken aanwezig.

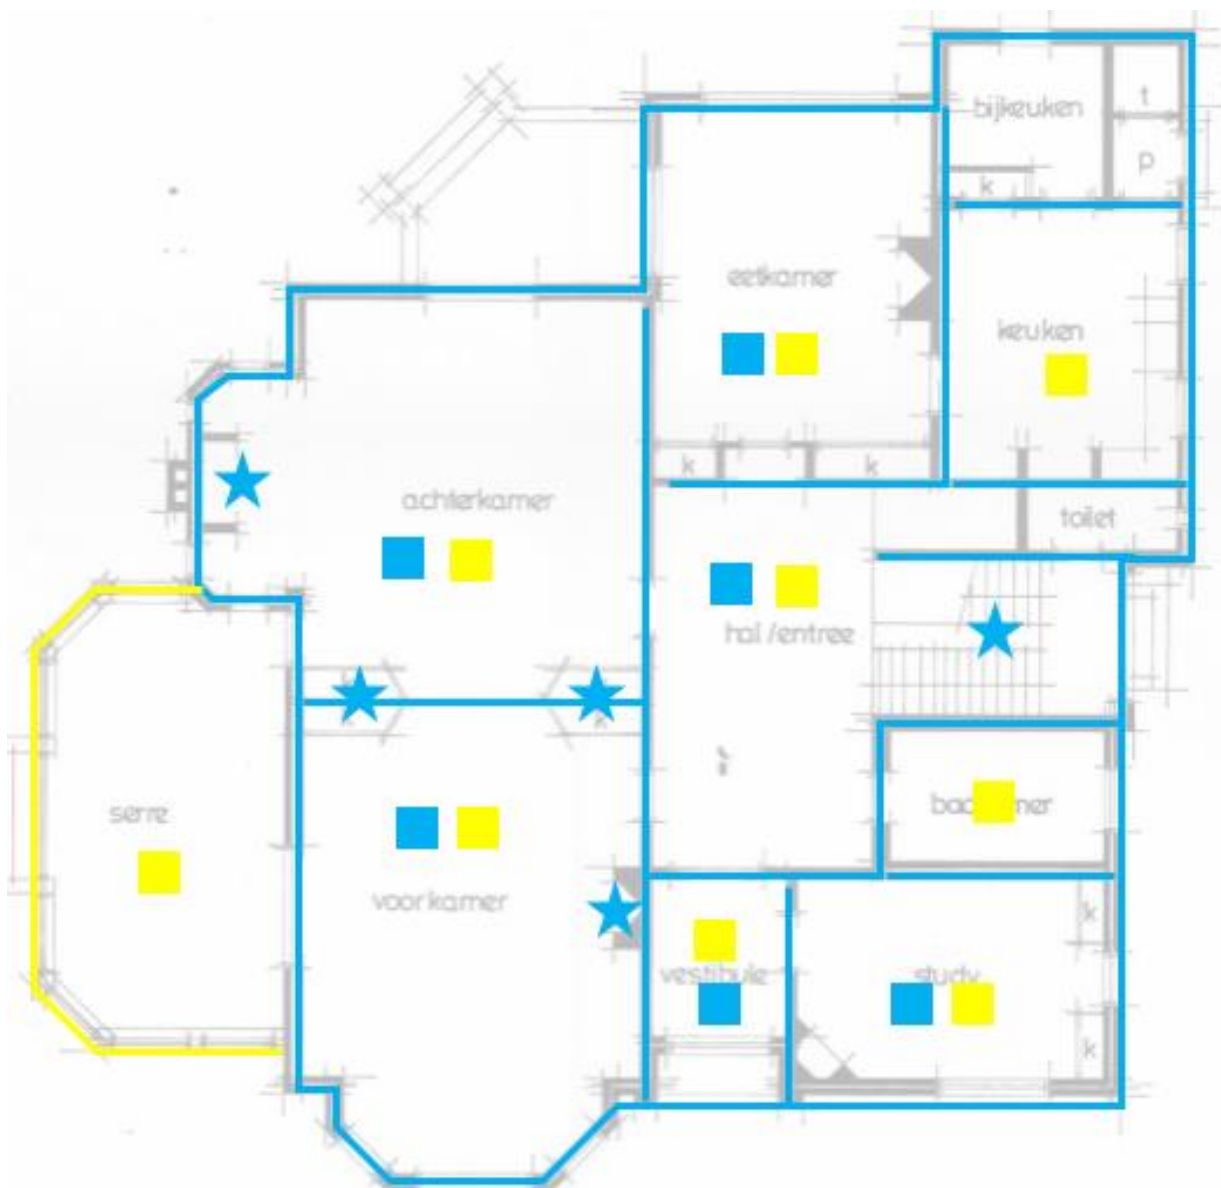
*Figuur 34: De monumentale waarden in kleur geprojecteerd op de weergave van het grondplan van de begane grond, bestaande situatie 1993. Omwille van de leesbaarheid is de waardering van de draagconstructie niet weergegeven. De dichtzettingen uit 1993 zijn niet weergegeven. (BWT/IDDS)*

De verschillende monumentale waarden zijn in kleur weergegeven op de meest recente plattegronden. Omwille van de leesbaarheid van dit kaartmateriaal is voor een beperkte diepgang in detaillering gekozen. Het kaartmateriaal en de geschreven waardestelling vormen een eenheid.

In het kaartmateriaal kunnen dubbel gemarkeerde elementen voorkomen. Van een stookplaats kan bijvoorbeeld de locatie en het rookkanaal een hoge waarde hebben, en gemarkeerd worden met een blauwe stervorm, terwijl de schouwmantel geen monumentale waarde heeft, en met een gele stervorm wordt gemarkeerd. Eenzelfde situatie kan zich voordoen bij de afwerking van het interieur als bijvoorbeeld alleen het plafond nog authentiek is, en het overige van de zichtbare afwerkingen van recente datum is. In dat geval zullen er twee markeringen staan.

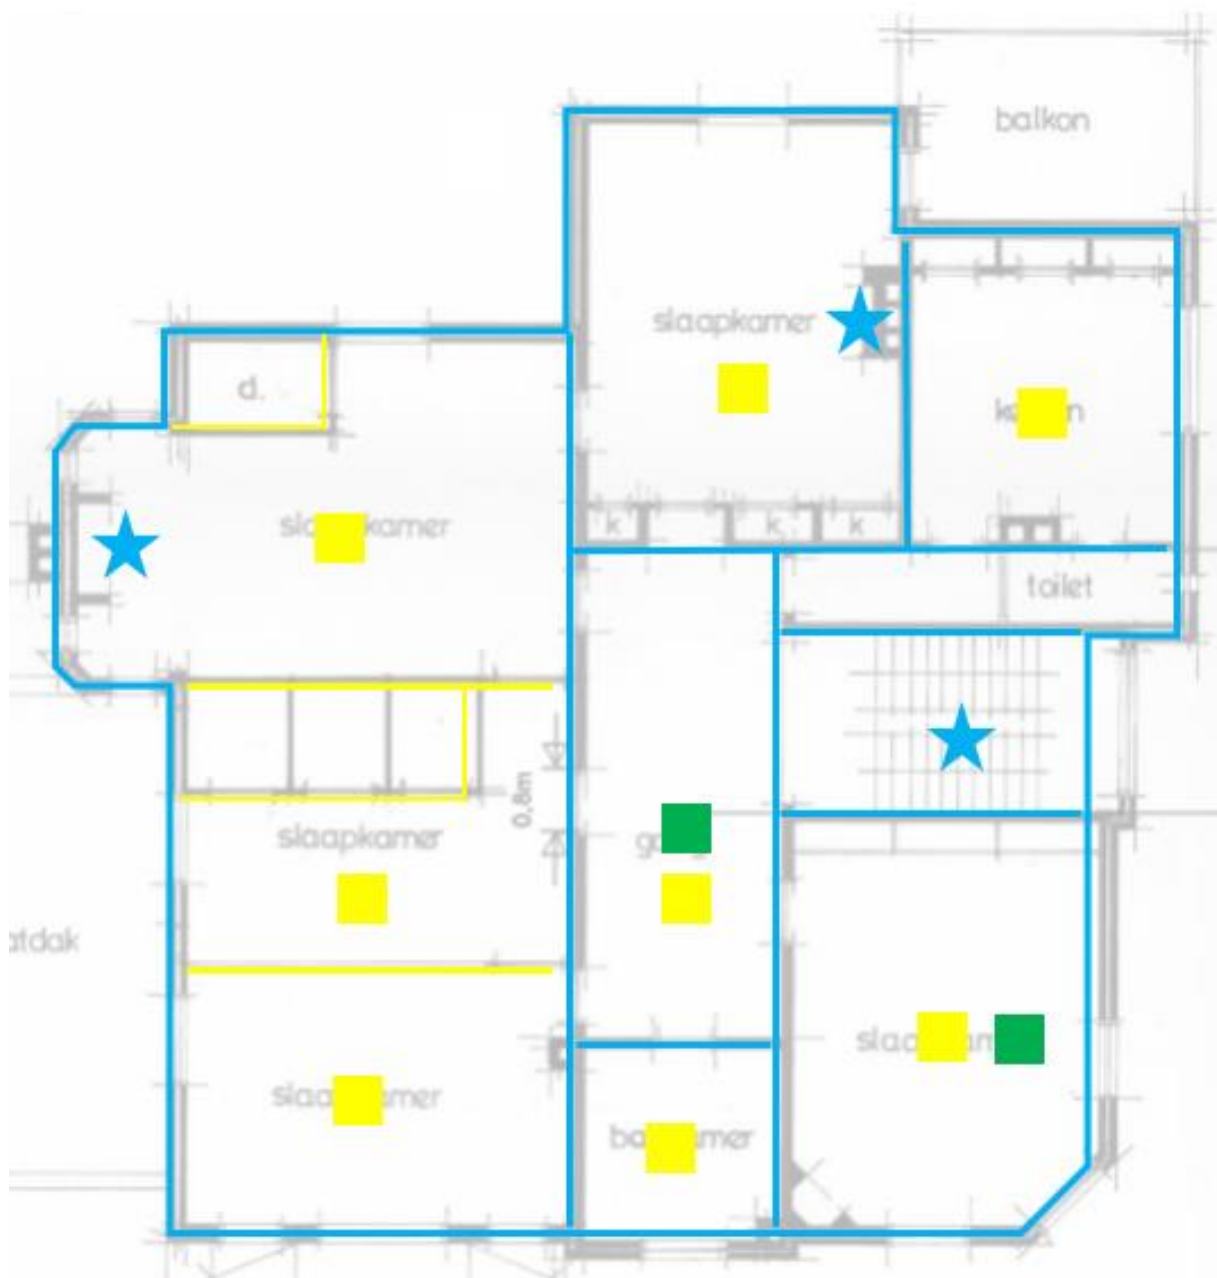
*Figuur 35: De monumentale waarden in kleur geprojecteerd op de weergave van het grondplan van de verdieping, bestaande situatie 1993. Omwille van de leesbaarheid is de waardering van de draagconstructie niet weergegeven. De dichtzettingen uit 1993 zijn niet weergegeven. (BWT/IDDS)*
