Opdrachtgever : Gemeente Hillegom
Naam project : Inspectie meerjarenbegroting oevers Hillegom
Betreft : Inspectieresultaten meerjarenbegroting oevers 2021-2030
Kenmerk en datum : 202000091-N-1_10-03-2021
Status : concept
Opgesteld door : Raul Delhaas
Goedgekeurd door : Jorrit Mies

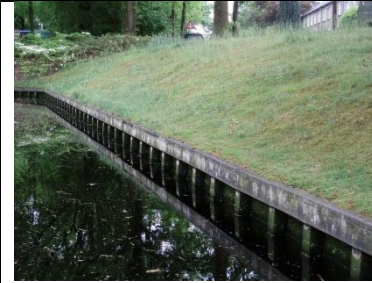
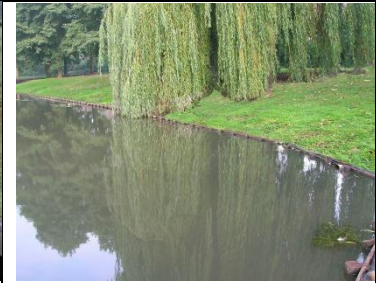
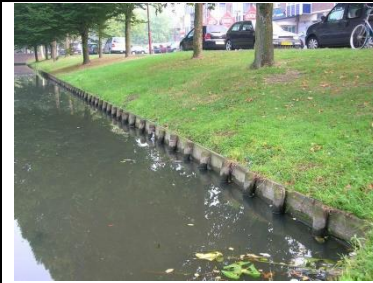
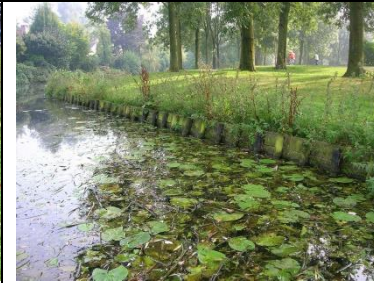
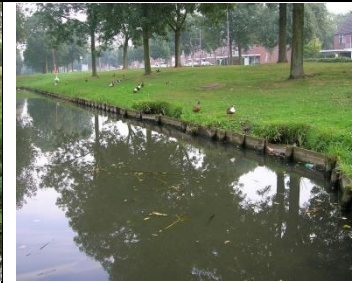
Tabel 3 Beoordeling beeldkwaliteit van lichte beschoeiingen

<p>Beschoeiing is in zeer goede technische staat. Beschoeiing staat helemaal recht, is compleet en heeft geen zichtbare beschadigingen. De constructie is uiterst stabiel.</p>	<p>Beschoeiing is in goede technische staat. Beschoeiing staat nauwelijks scheef, is zo goed als compleet en heeft weinig beschadigingen. De constructie is stabiel.</p>	<p>Beschoeiing is in redelijke technische staat. Beschoeiing staat hoogstens licht scheef, is redelijk compleet en heeft weinig zichtbare beschadigingen. De constructie is redelijk stabiel.</p>	<p>Beschoeiing is in matige technische staat. Beschoeiing staat scheef, is incompleet en heeft redelijk veel zichtbare beschadigingen. De constructie is matig stabiel.</p>	<p>Beschoeiing is in slechte technische staat. Beschoeiing staat erg scheef, is incompleet en heeft veel zichtbare beschadigingen. De constructie is instabiel.</p>

<p>Beschadiging ≤ 2% per 100m</p>	<p>Beschadiging ≤ 5% per 100m</p>	<p>Beschadiging ≤ 15% per 100m</p>	<p>Beschadiging ≤ 30% per 100m</p>	<p>Beschadiging > 30% per 100m</p>
<p>Scheefstand ≤ 5% per 100m</p>	<p>Scheefstand ≤ 10% per 100m</p>	<p>Scheefstand ≤ 30% per 100m</p>	<p>Scheefstand ≤ 50% per 100m</p>	<p>Scheefstand > 50% per 100m</p>
<p>Spoelgaten ≤ 1 stuk per 100m</p>	<p>Spoelgaten ≤ 5 stuks per 100m</p>	<p>Spoelgaten ≤ 15 stuks per 100m</p>	<p>Spoelgaten ≤ 50 stuks per 100m</p>	<p>Spoelgaten > 50 stuks per 100m</p>
<p>Verzakking 0 mm</p>	<p>Verzakking ≤ 5 mm</p>	<p>Verzakking ≤ 15 mm</p>	<p>Verzakking ≤ 25 mm</p>	<p>Verzakking > 25 mm</p>
